Ação Civil Pública nº 0231922-02.2007.8.20.0001

Réu: COMPANHIA DE ÁGUAS E ESGOTOS DO RIO GRANDE DO NORTE –  
CAERN

**PEDIDO DE INTERVENÇÃO NA CAERN**  
**PARA GARANTIR O EFICIENTE TRATAMENTO DE ESGOTOS**  
**COLETADOS NA CIDADE DE NATAL E O ENCERRAMENTO DA**  
**POLUIÇÃO HÍDRICA DO ESTUÁRIO DO RIO POTENGI**

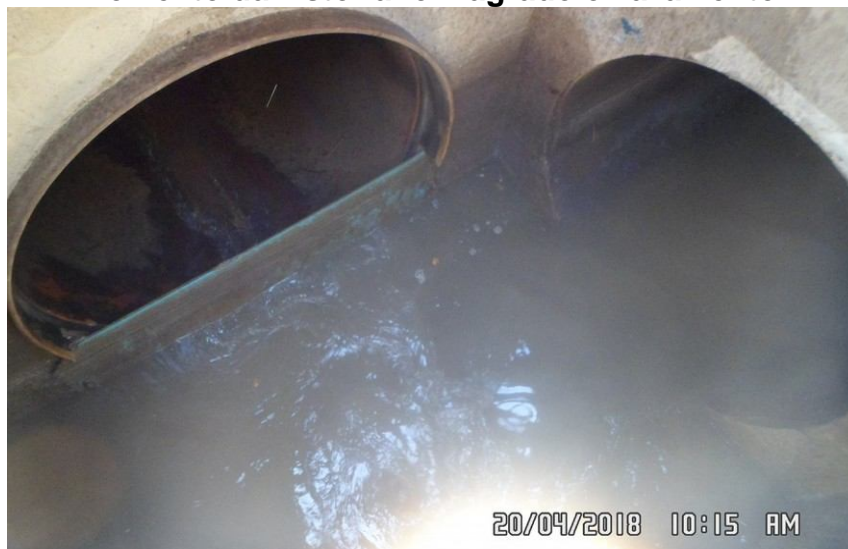
- Presença de muito lodo sobrenadante cobrindo toda a superfície de um dos dois decantadores secundários;
- Ainda persiste o problema de falta de medidor de vazão na tubulação que deriva a parcelado **efluente bruto para o Canal do Baldo** durante o período chuvoso. Inclusive foi verificado um vazamento no anteparo existente nessa tubulação que deriva parte dos esgotos brutos para o Canal do Baldo;
- O equipamento que se vê na foto 07 estava sem funcionar e, segundo os operadores da ETE, tratava-se de um medidor de vazão das bombas que recalcam os esgotos brutos para o tratamento.  
(IDEMA, abr. de 2018)

Vista da tubulação que desvia o **esgoto bruto para o Canal do Baldo**. No momento da vistoria foi flagrado o vazamento!

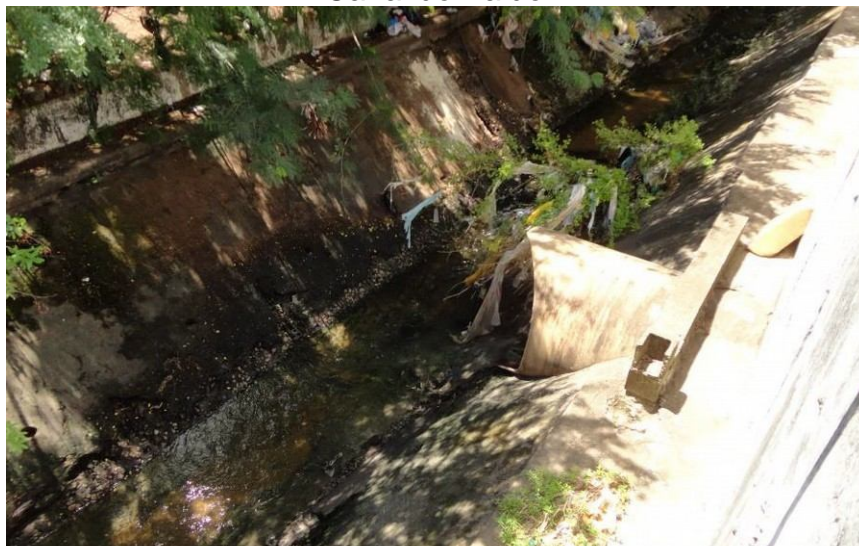
Extremidade da tubulação que faz o desvio de uma parcela do esgoto bruto para o Canal do Baldo
